# Steinwerke in Osnabrück

## AUF DEN SPUREN DER HANSEKAUFLEUTE

Steinwerke in Osnabrück  
Bestand 2004

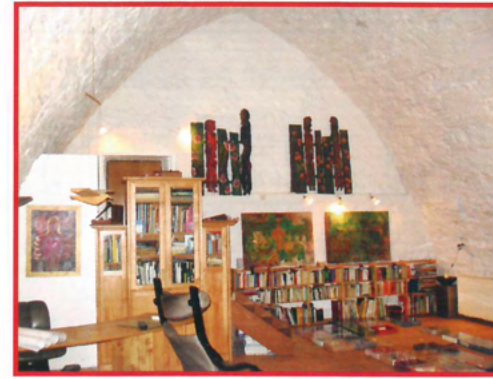
Innenansicht vom Dachgewölbe des Steinwerks Große Gildewart 13, das heute einer Künstlerin als Wohnzimmer dient

Hinter dem Gildehaus, an der Großen Gildewart 13, befindet sich ein Steinwerk mit Dachgewölbe, das leider nicht besichtigt werden kann. Gleich daneben liegt das nächste:

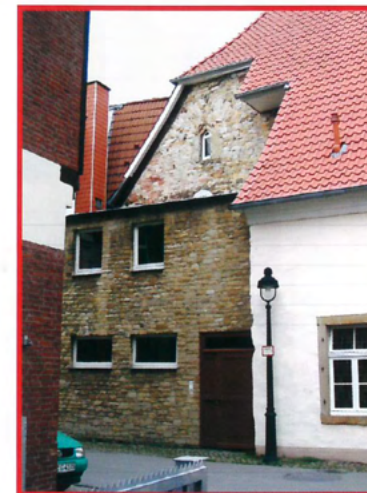
Hasenstr. 25/ 26 von der Turmstr. aus gesehen

Dieses Steinwerk ist heute umgebaut und daher von außen nur schwer zu erkennen. Es gehört zu den Ältesten der Stadt. An dem Giebel zur Turmstraße zeichnet sich das Dachgewölbe des Steinwerks im Außenmauerwerk ab.

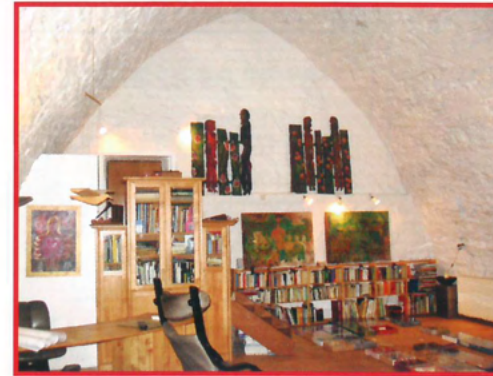
Innenansicht vom Dachgewölbe des Steinwerks Große Gildewart 13, das heute einer Künstlerin als Wohnzimmer dient

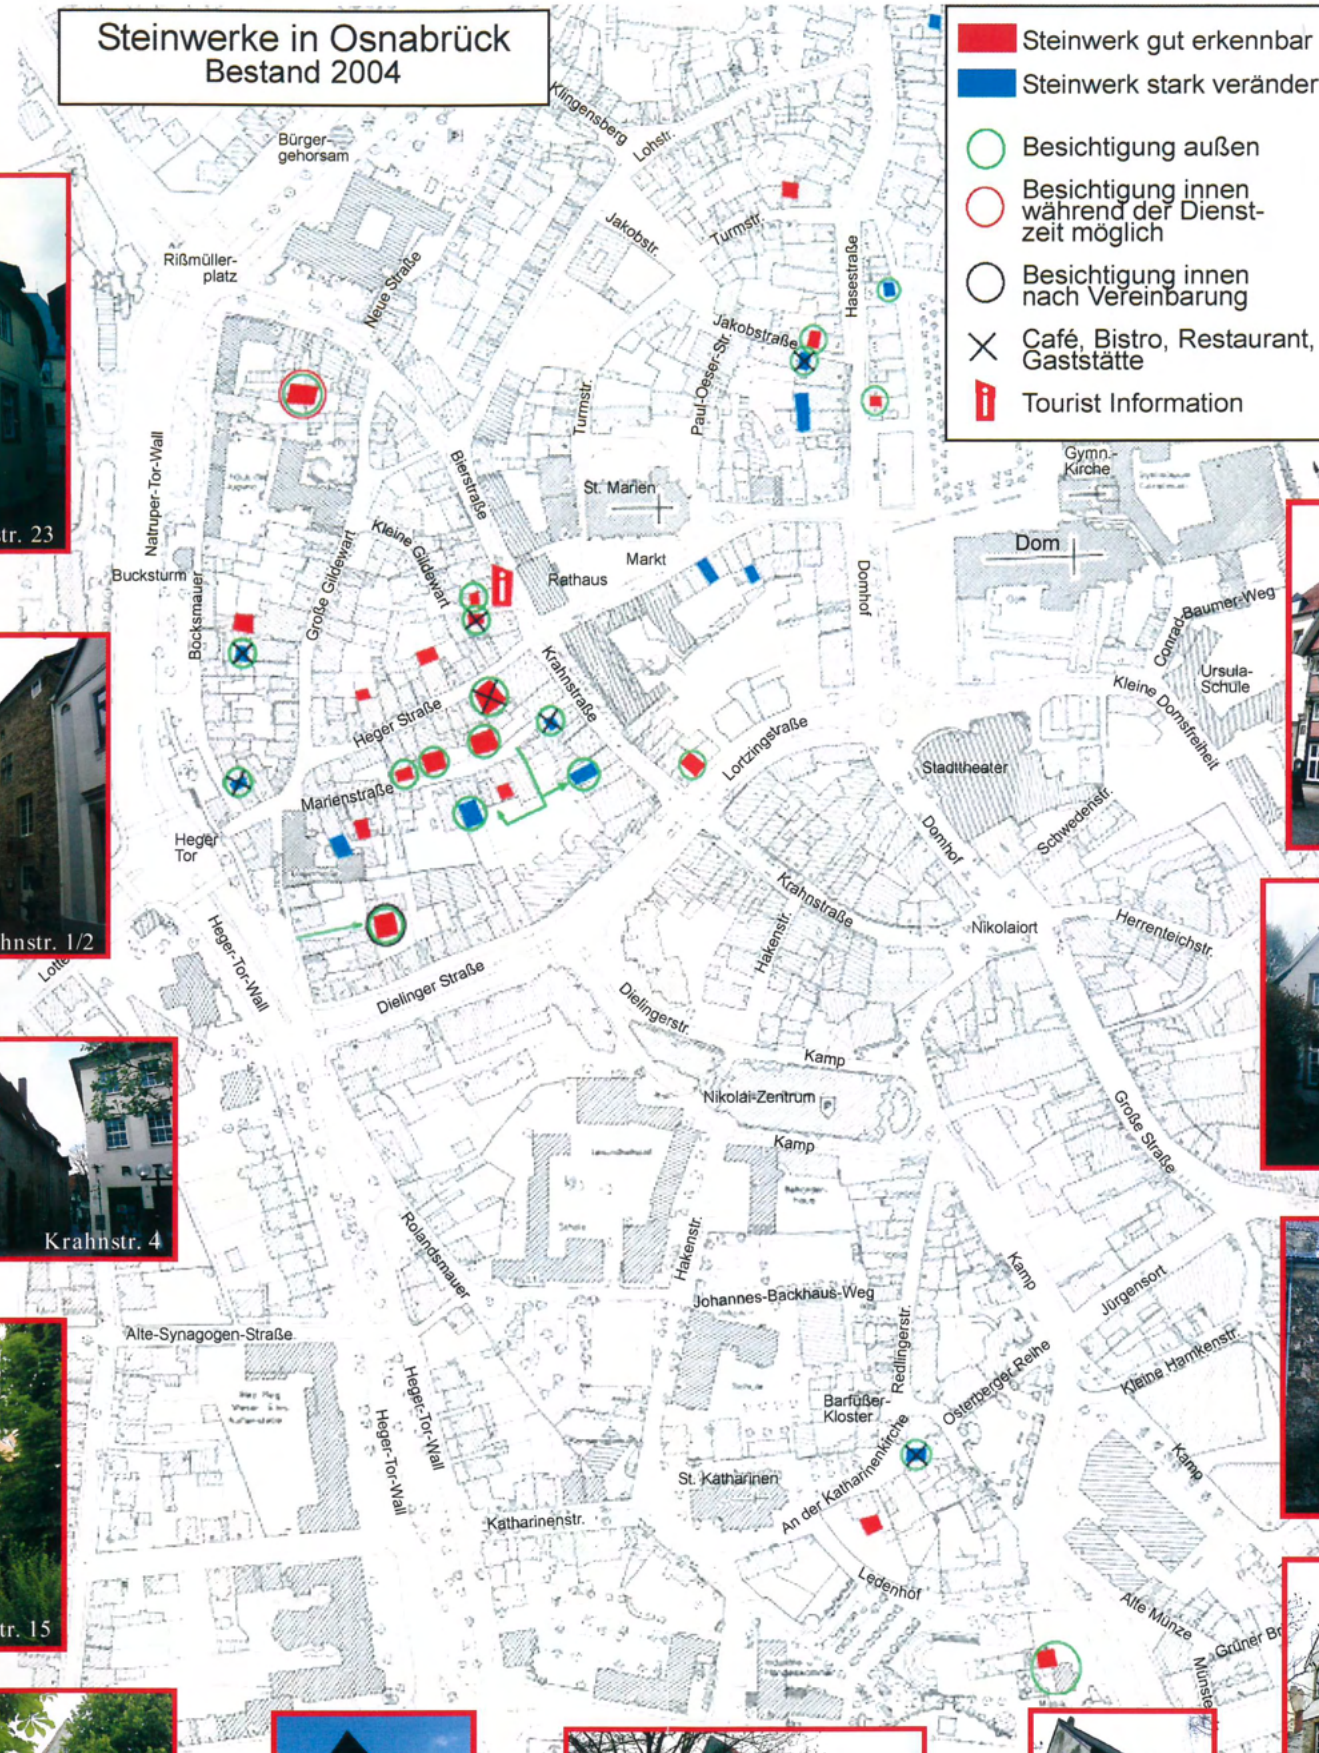
- Steinwerk gut erkennbar
- Steinwerk stark verändert
- Besichtigung außen
- Besichtigung innen während der Dienstzeit möglich
- Besichtigung innen nach Vereinbarung
- ✕ Café, Bistro, Restaurant, Gaststätte
- i Tourist Information
